小島 *Bird Free* est efficace sur de nombreuses espèces d'oiseaux: y compris les goélands. Ce guide explique comment installer 小島 *Bird Free* contre les pigeons. Si vous avez besoin des conseils pour l'utilisation de 小島 *Bird Free* contre d'autres espèces d'oiseaux, veuillez contacter : ian.smith@bird-free.com

Rapport sur l'application de 小島 *Bird Free* sur un perchoir de nuit à l'abri, Londres, le 22 Août 2013, et 18 Septembre 2013.

Rapport sur l'application de 小島 *Bird Free* sur le bâtiment du Centrum Onkologii, à Gliwice, en Pologne, le 10 Avril 2014.

Rapport sur l'application de 小島 *Bird Free* au niveau des cours à l'arrière du
24-32 Danbury Street, Londres, 29/30 Avril 2014.

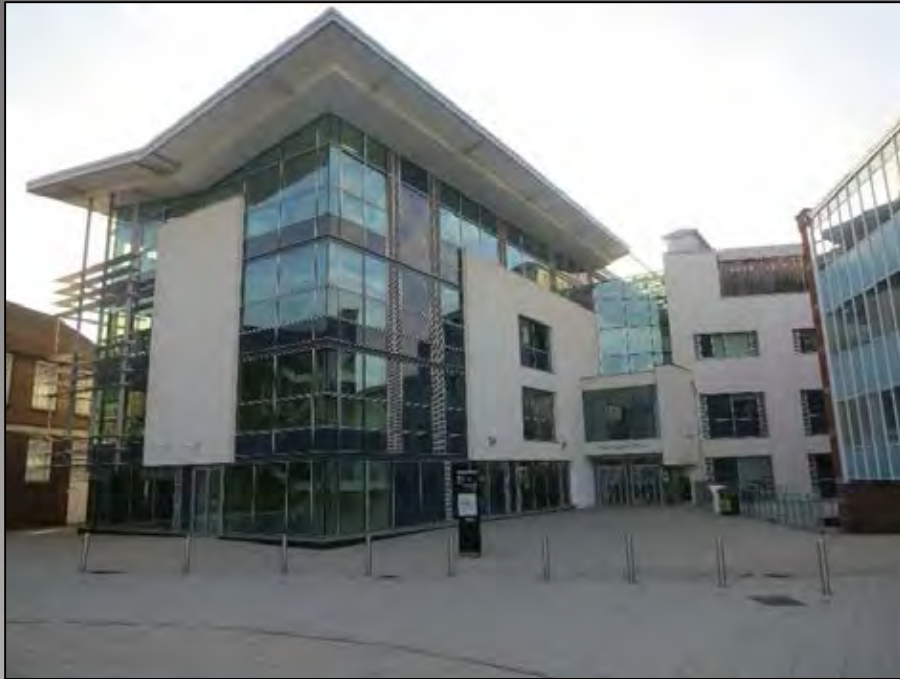
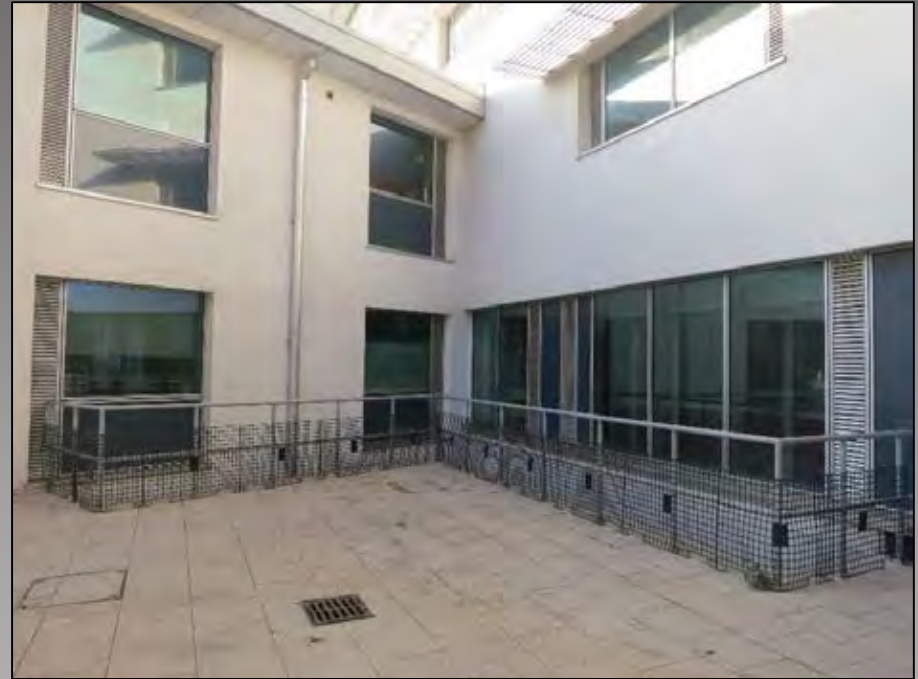
Adjacent à la bibliothèque ci-dessus, sur le côté sud, se trouve un bâtiment de brique rouge (à l'extrême gauche, en haut à gauche). Les pigeons nichaient et se reposaient la nuit sur les rebords d'une zone abritée du côté sud de la bibliothèque (en haut à droite) à proximité du bâtiment de brique adjacent.

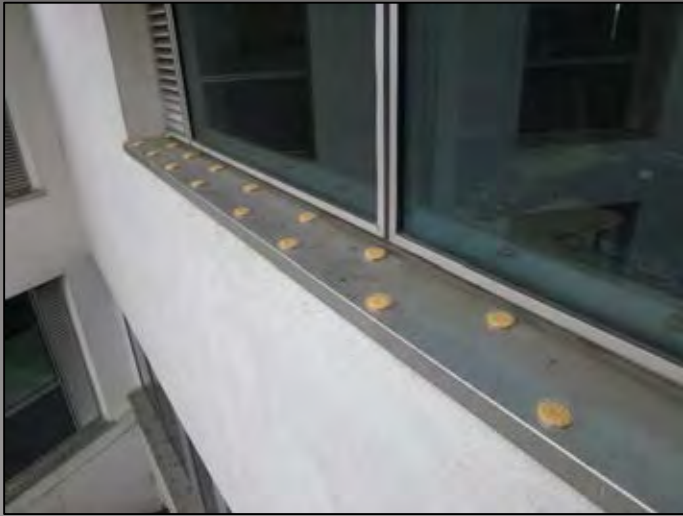
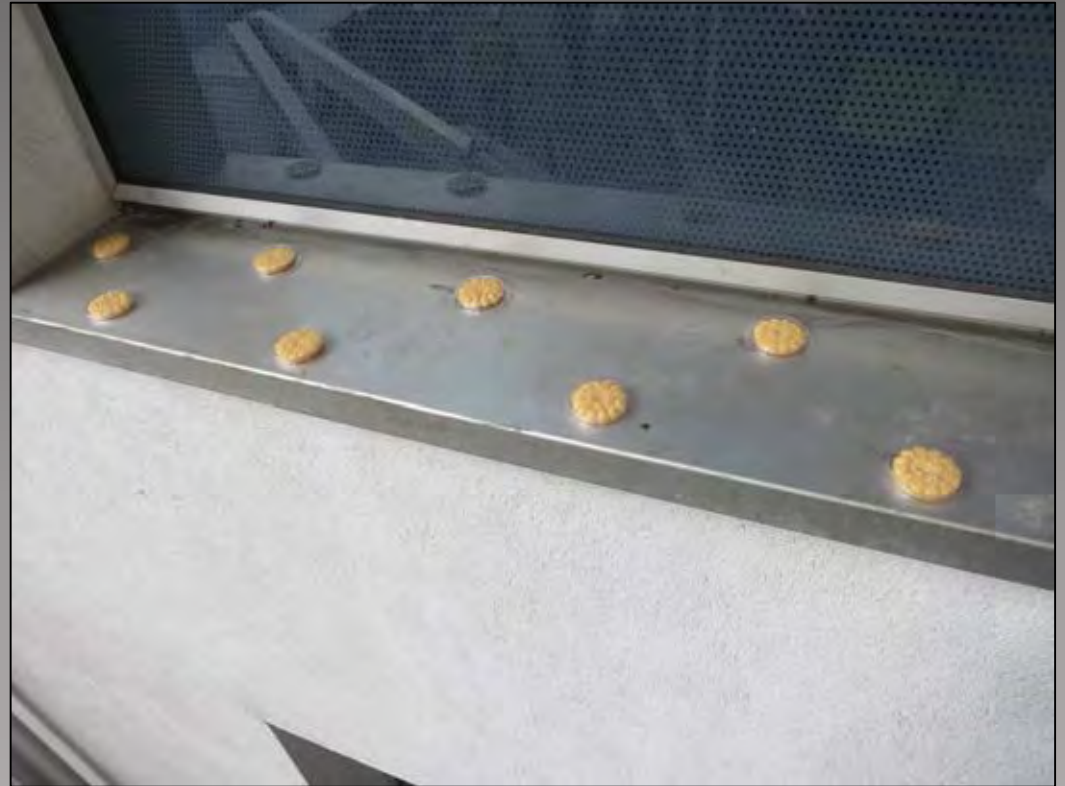
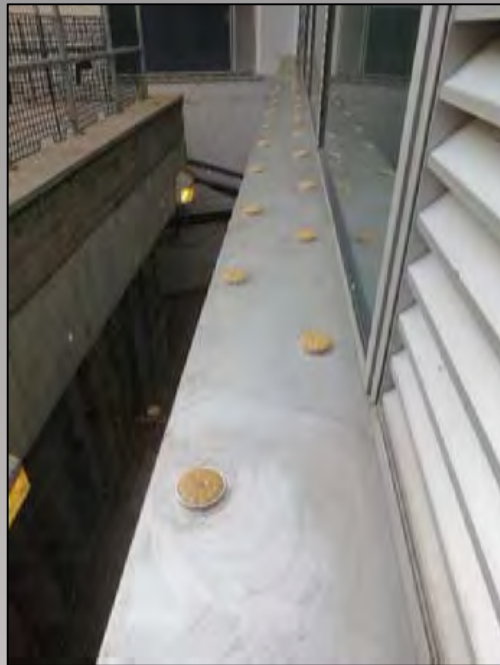
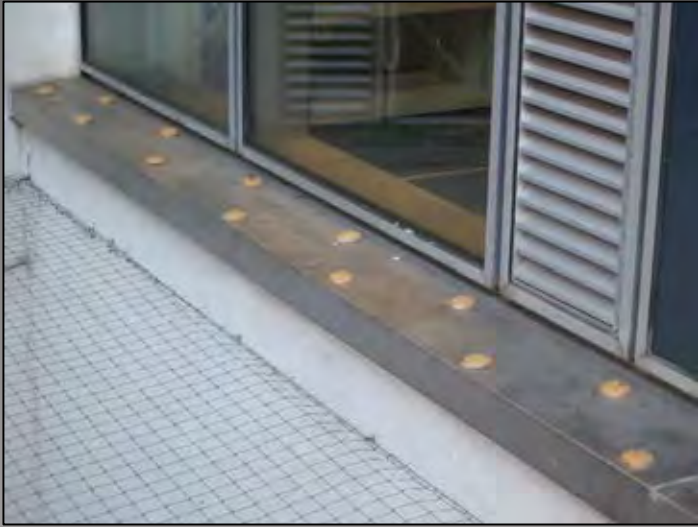
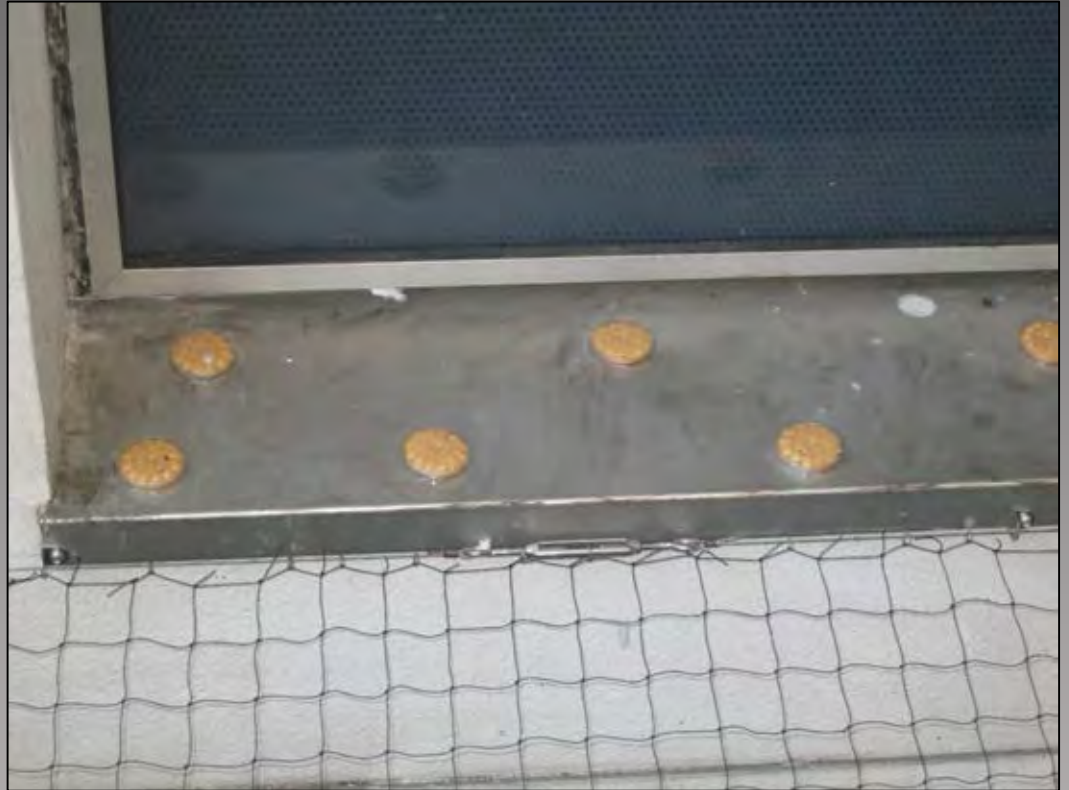
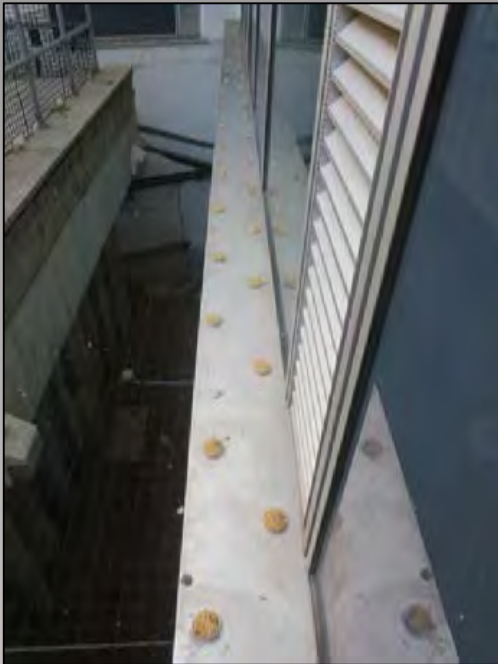
Le 22 Août 2013, 小島 *Bird Free* a été appliqué sur toutes les zones infestées.

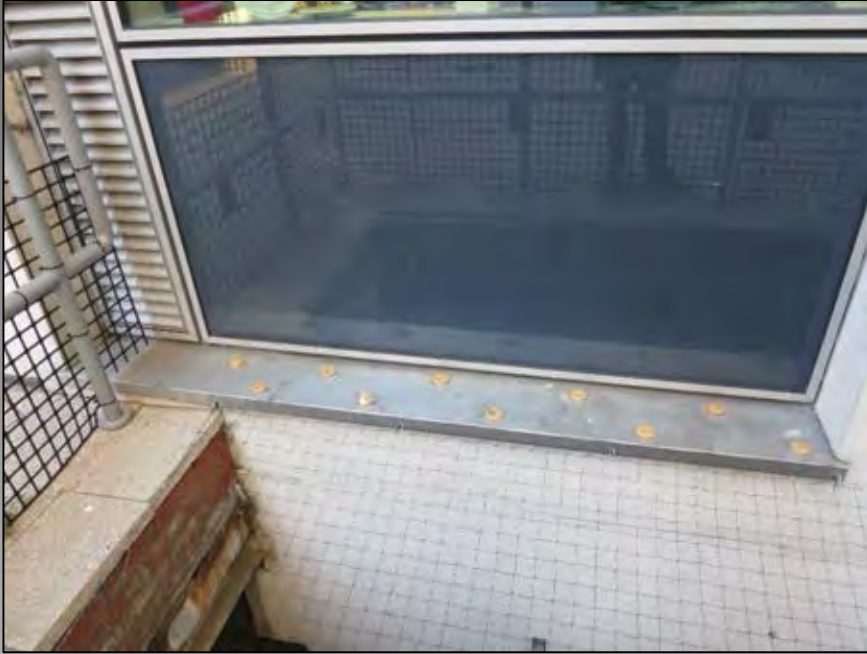
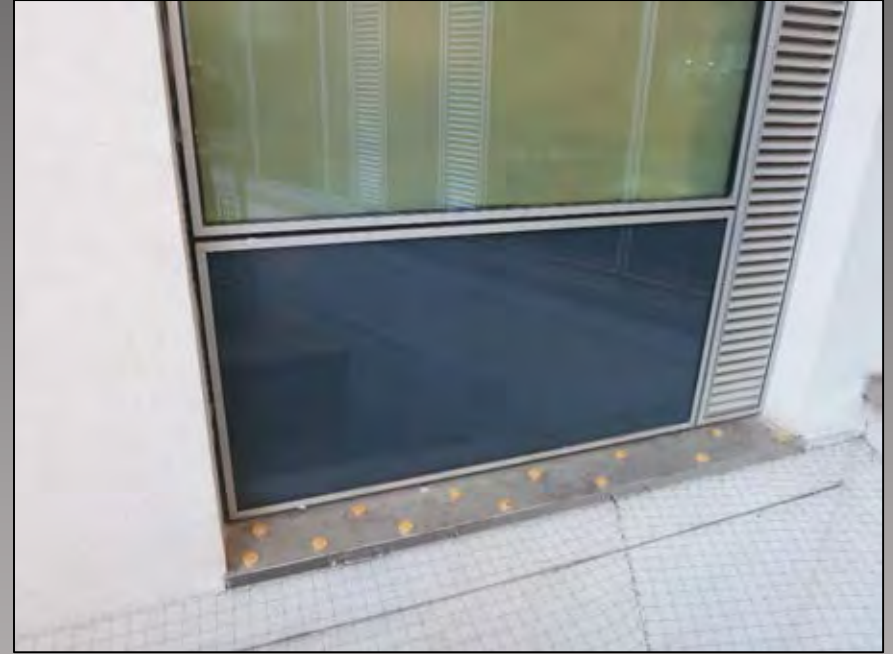
En date du 18 Septembre
2013.

Les images ci-dessus, et sur la page précédente, ont été prises à 18h30 le 18 Septembre 2013, quatre semaines après l'installation. Il y a un quelques débris, qui sont tombés sur le dessus, mais de façon générale, le site est resté propre. Les photos de la page précédente montrent que le gel a maintenu sa forme originale à motifs dans les coupelles. Il n'y a pas eu de ré-infestation.

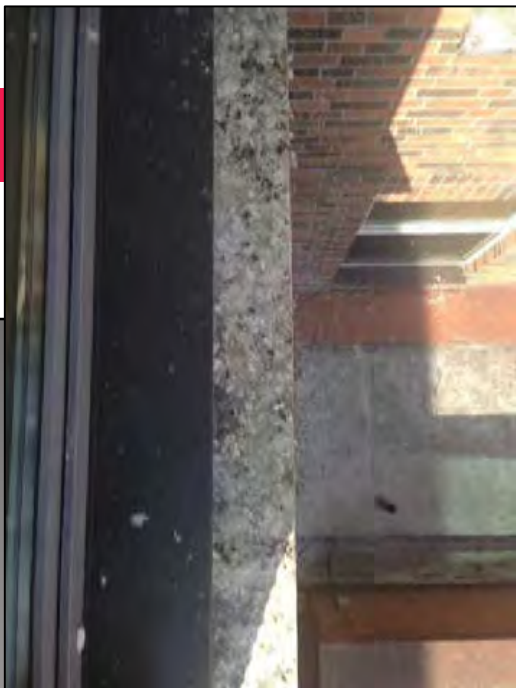
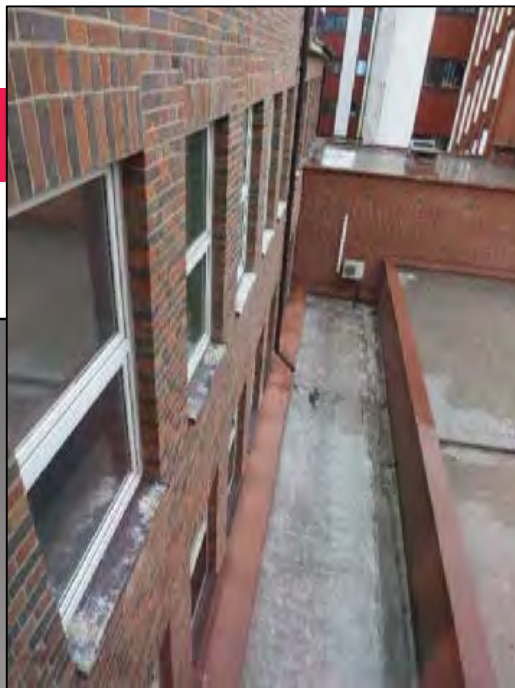
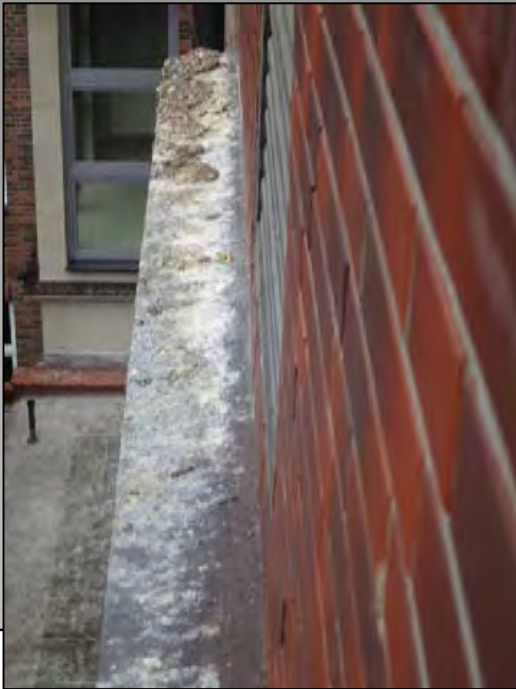
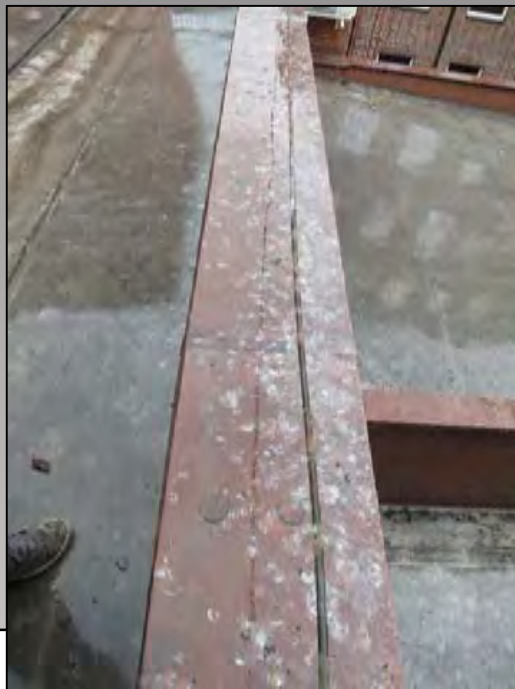
Des pigeons vivaient depuis plusieurs années à l'intérieur de la cour abritée de l'hôpital indiqué sur la page précédente. L'encrassement causé par les pigeons exigeait un nettoyage constant par le personnel de l'hôpital.

Le 10 Avril 2014, la saleté a été nettoyée des corniches intérieures de la cour, et des coupelles de 小島 *Bird Free* ont été appliquées espacées de 25 cm, comme illustré à gauche. Deux lignes de coupelles ont été fixées sur le rebord montré en bas à droite parce qu'il y avait un site de nidification immédiatement derrière (voyez la page suivante).

Un nid de pigeon a été retiré de l'intérieur d'un conduit d'air, et l'intérieur a été traité avec des coupelles de 小島 *Bird Free* espacées de 15cm. L'hôpital a confirmé que la cour est maintenant libre de pigeons.

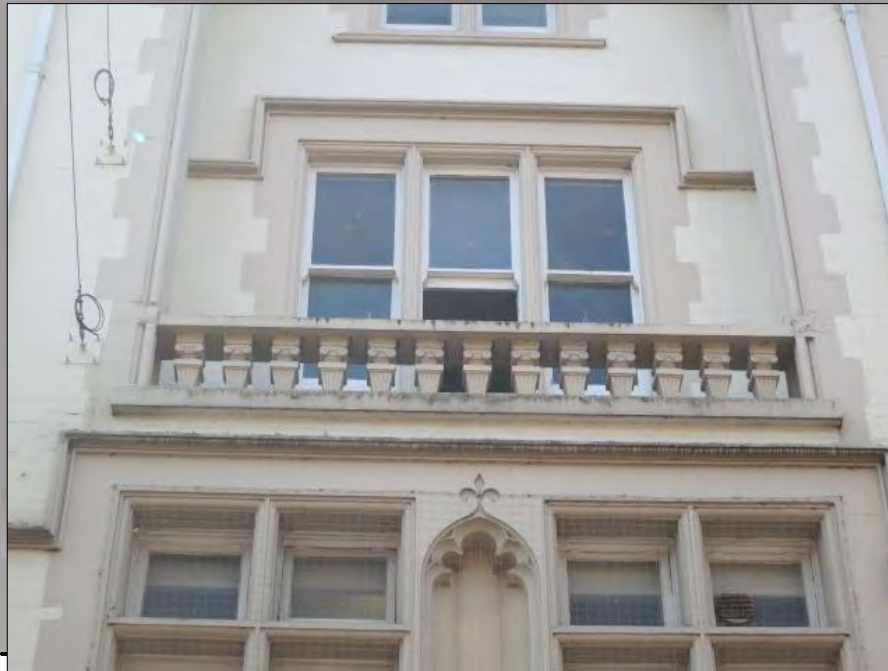
Exemple d'application de 小島 *Bird Free* au niveau d'un site de nidification de pigeons sur un balcon, le 30 Juillet 2014.

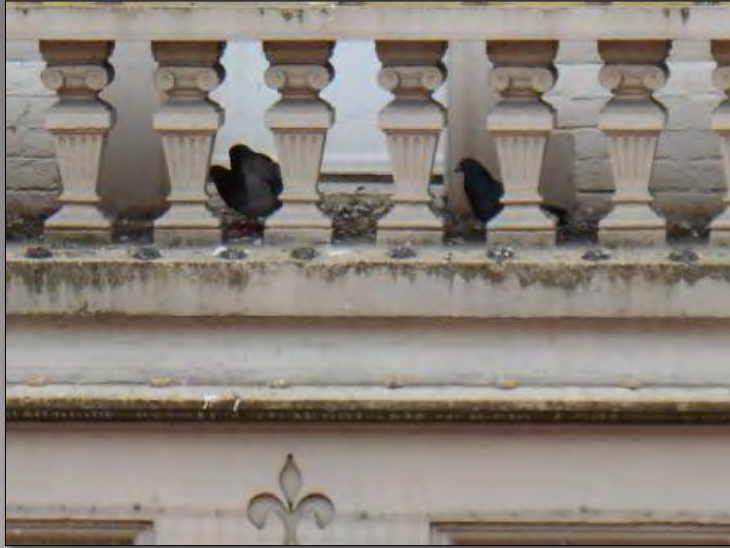
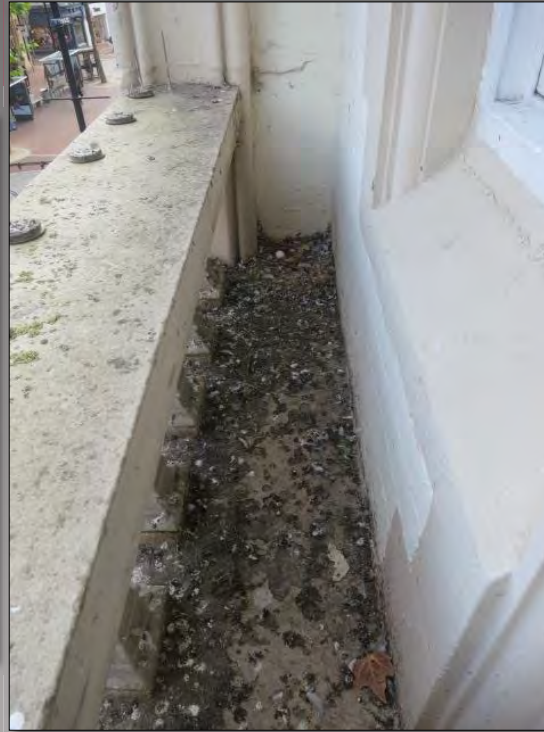
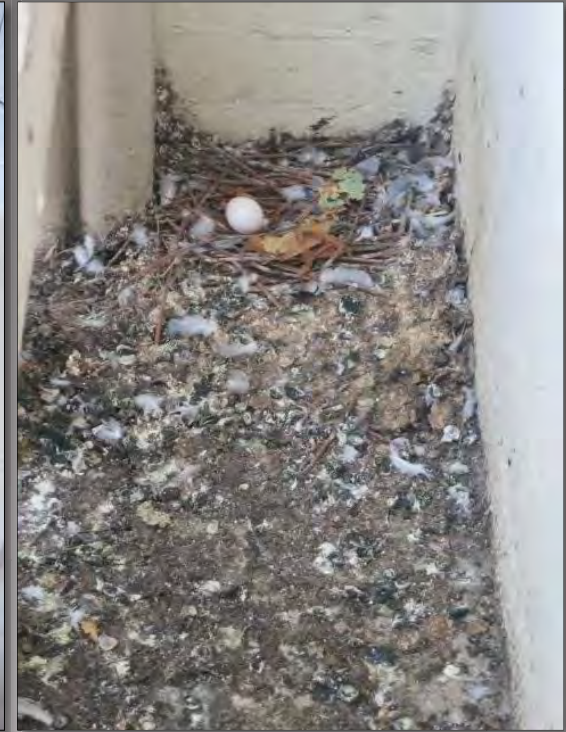
Des coupelles de 小島 *Bird Free* avaient été précédemment fixées sur le rebord avant du balcon (en haut à gauche) ainsi que sur le parapet. Toutefois, cela ne suffit pas pour dissuader les pigeons de rentrer au nid à l'intérieur du balcon. («L'application de 小島 *Bird Free* autour de la périphérie d'un site de nidification qui n'a pas été traité ne dissuadera pas les oiseaux de retourner aux nids non traités », voyez « **Conseils** » sur p5 du Manuel d'Application.) Le sol du balcon est resté couvert de fèces (ci-dessus au centre), avec des nids dans chaque coin (en haut à droite).

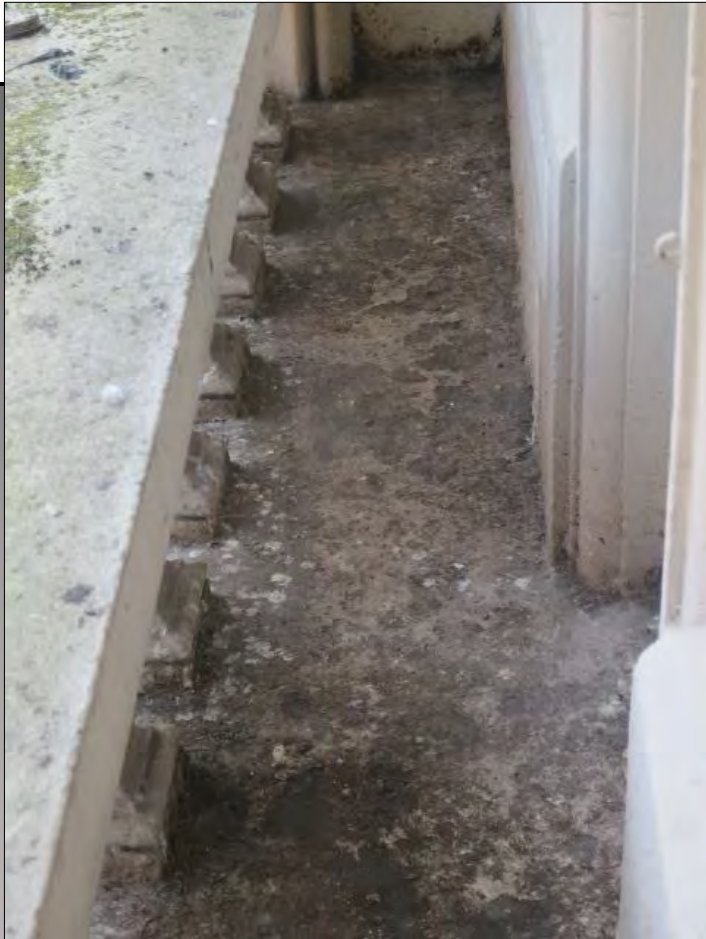
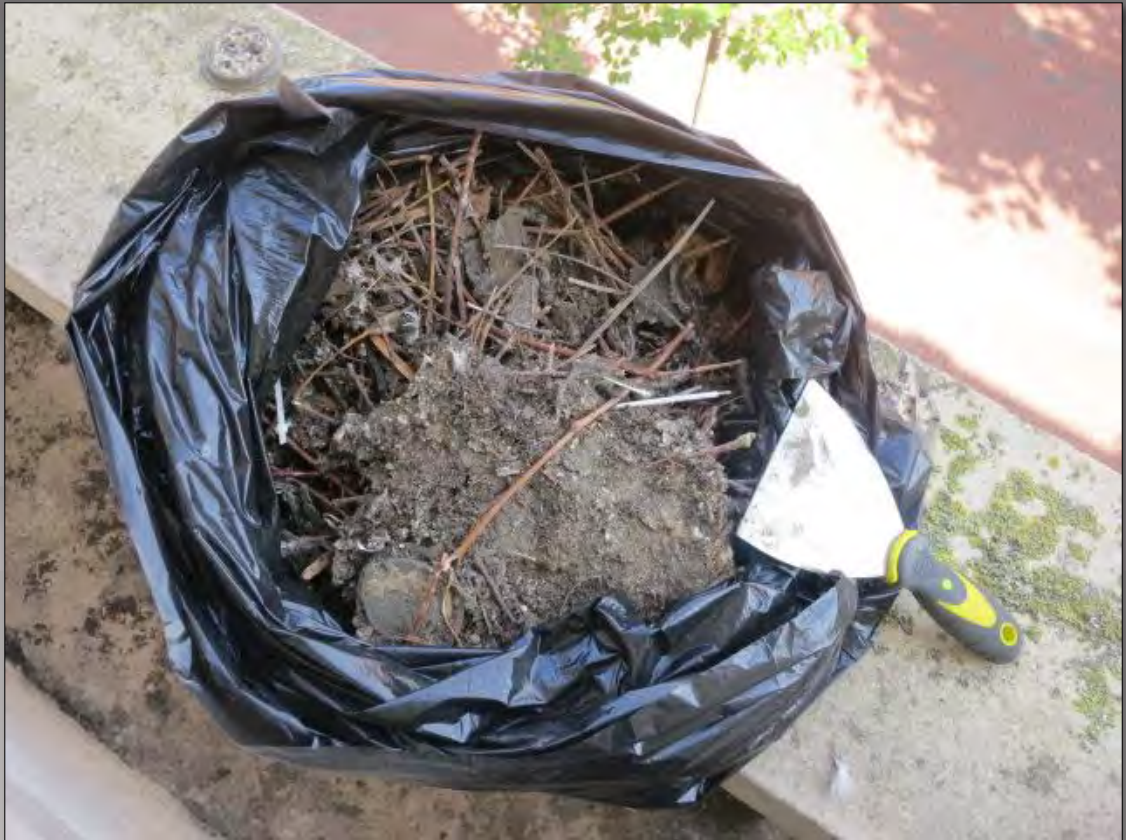
Le sol du balcon a été nettoyé de toutes les fèces et des matériaux de nidification. Plusieurs kilogrammes de matière organique ont été retirés.

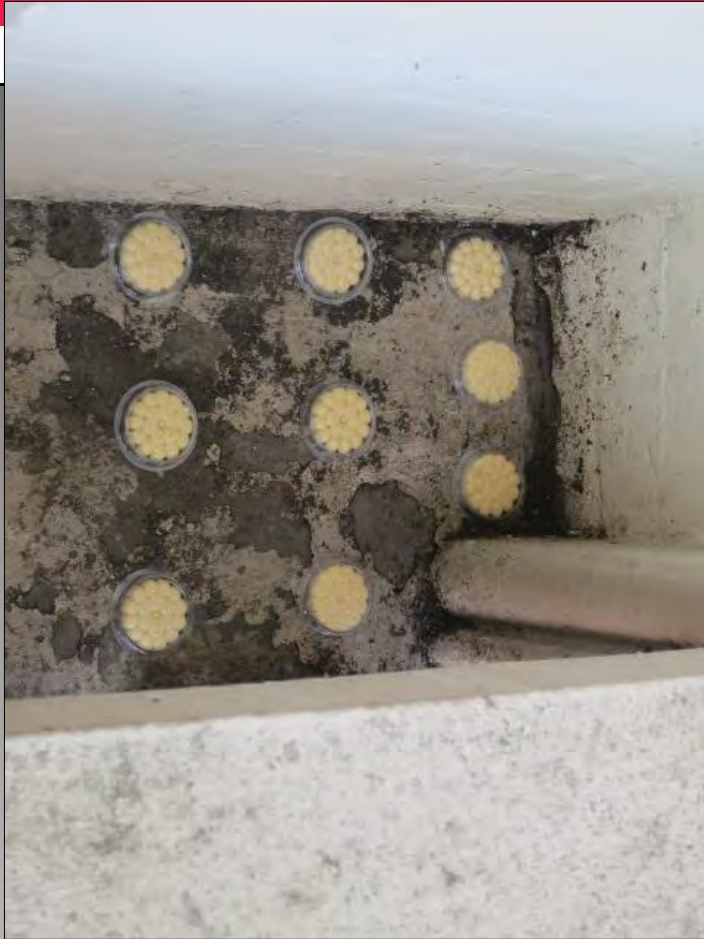
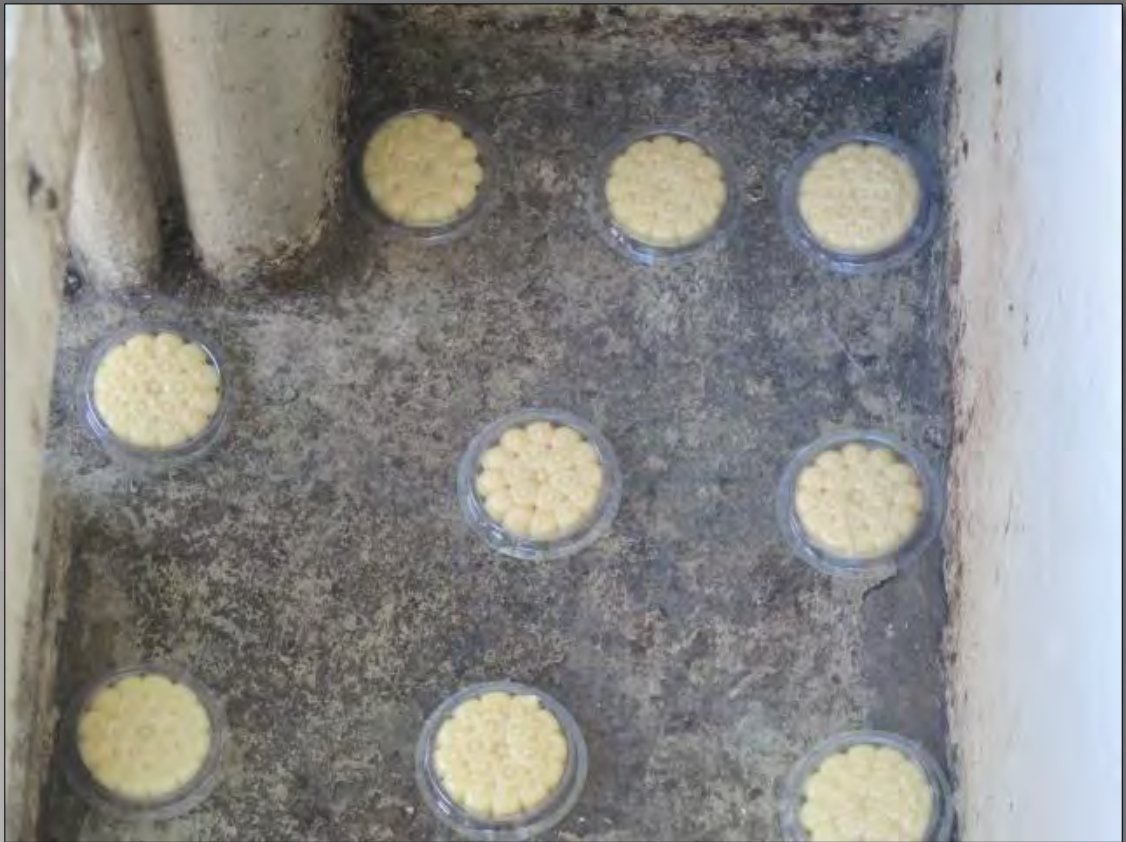
D'abord, les niochirs dans chaque coin ont été traités avec des coupelles espacées de 15 cm. Les couches de matières organiques retirées ont indiqué que les sites de nidification étaient établis là depuis longtemps, chaque site a été traité avec neuf coupelles de 小島 *Bird Free*, comme indiqué ci-dessus.

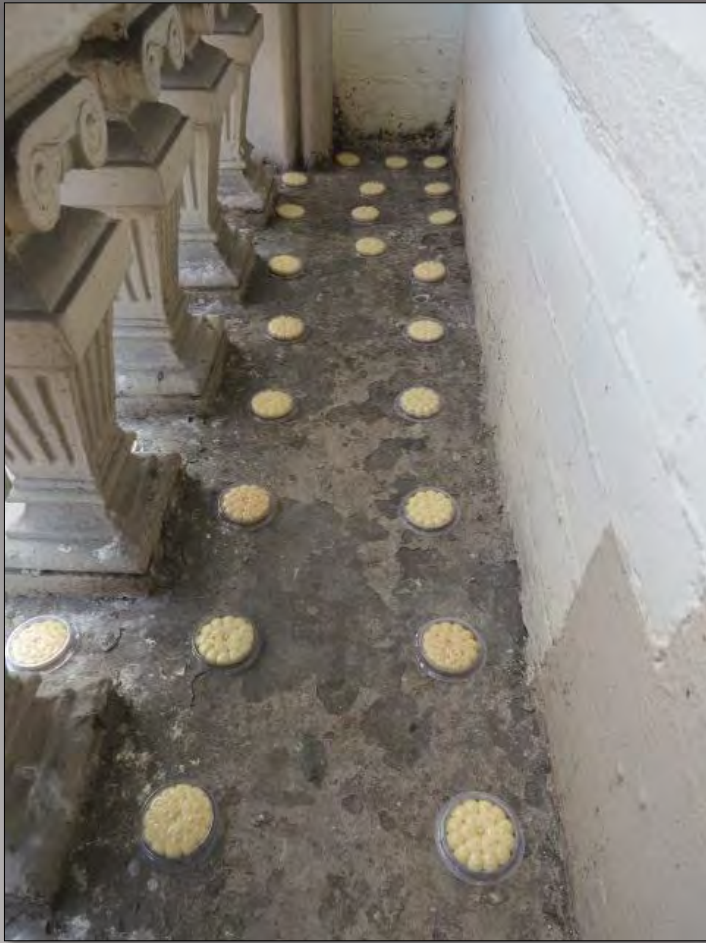
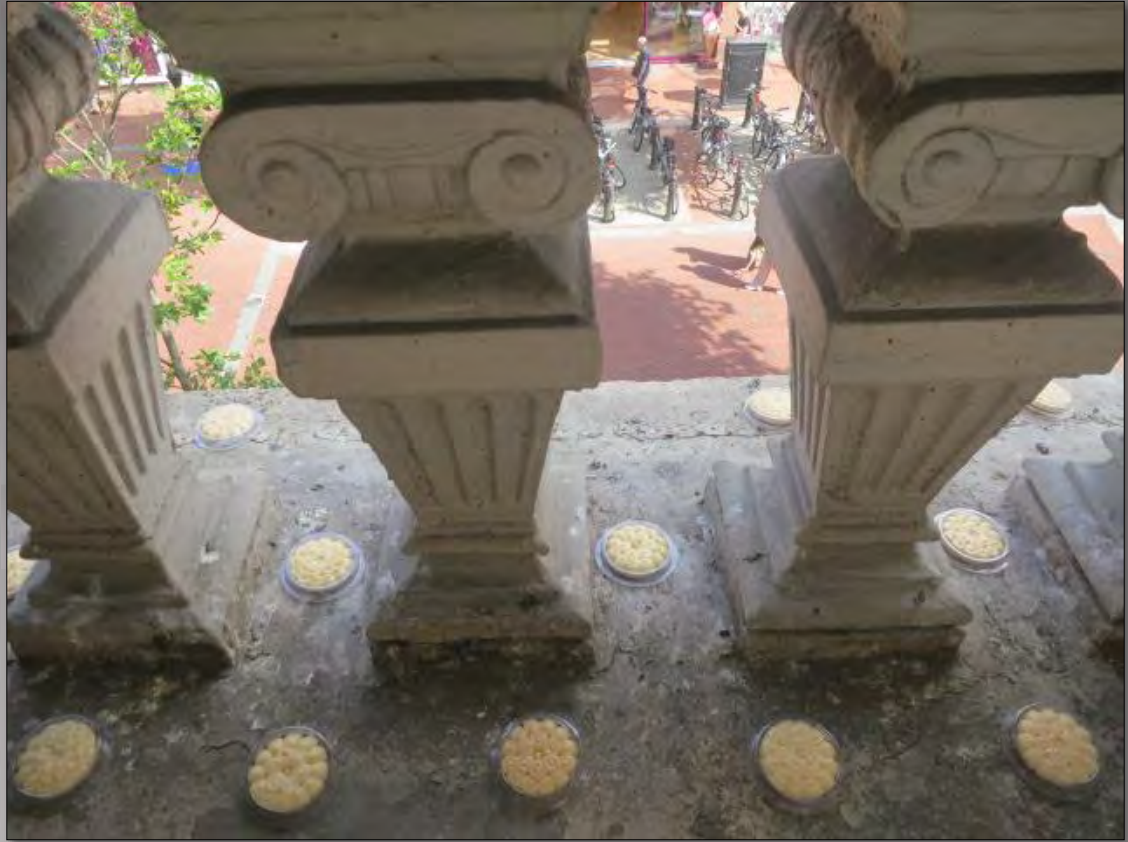
Le reste du sol du balcon a été traité avec des coupelles de 小島 *Bird Free* espacées de 20cm (ci-dessus à gauche). Des coupelles de 小島 *Bird Free* ont également été fixées entre les supports du parapet, et la ligne de coupelles sur le rebord avant du balcon a été remplacée. Les coupelles initialement fixées au parapet ont été laissées en place. Il n'y a plus de nidification.

S'il y a des nichoirs ou des perchoirs de nuits dans le voisinage immédiat du rebord, deux lignes de coupelles doivent être appliquées comme indiqué dans le rapport sur p3 ci-dessous. L'espacement des coupelles est de 15cm pour les nids, 20cm pour les perchoirs de nuits. (Veuillez voir l'Exemple d'application de 小島 *Bird Free* à un balcon à p10 ci-dessous.)

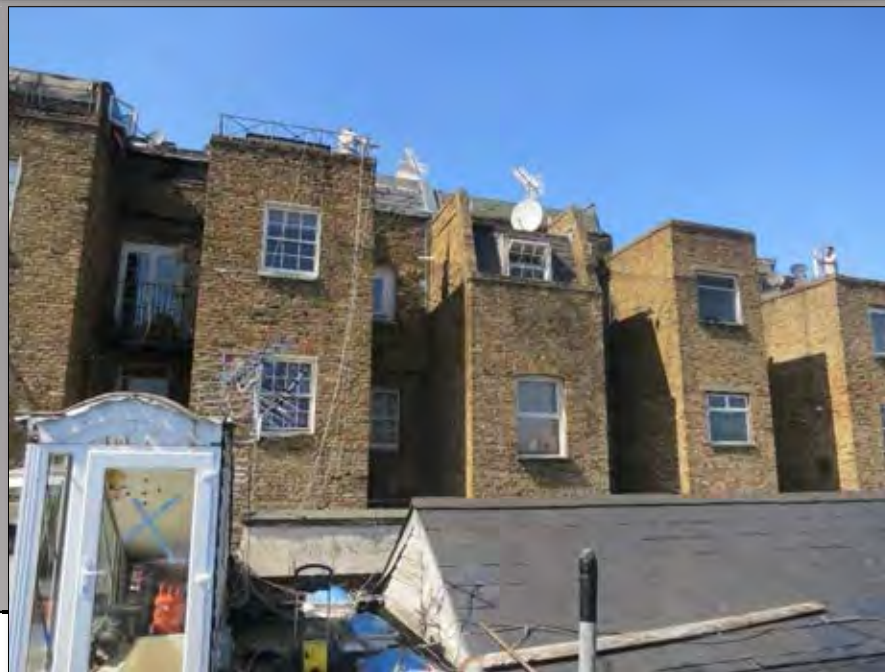
Les zones en creux à l'abri à l'arrière du bâtiment souffraient d'une grave infestation de pigeons. Plusieurs nids ont été retirés des balcons et des cours non utilisés au rez-de-chaussée (voyez ci-dessous).

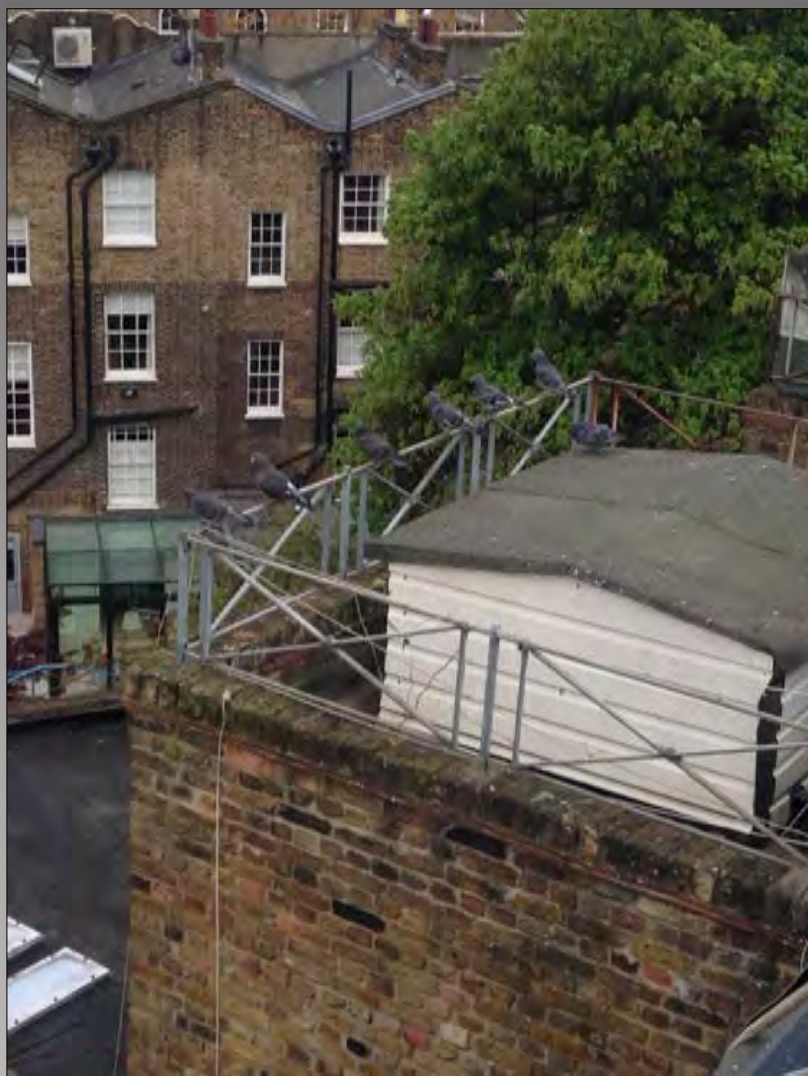
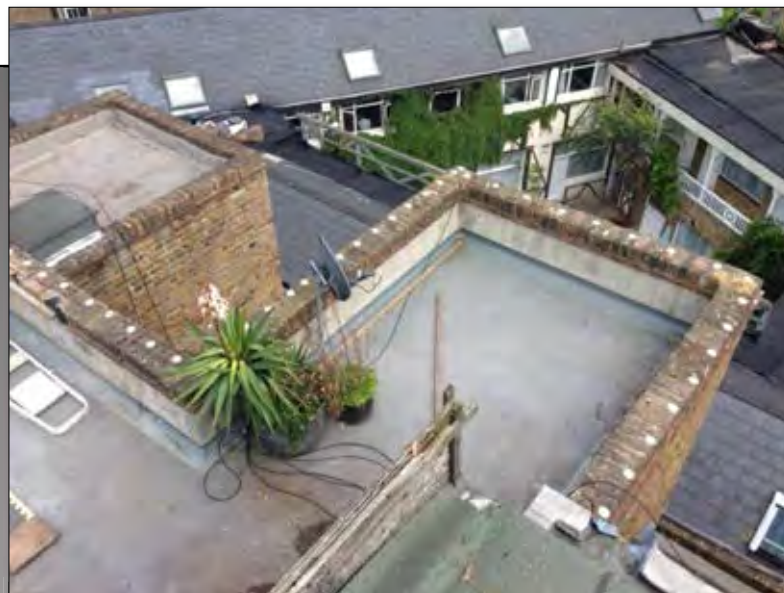
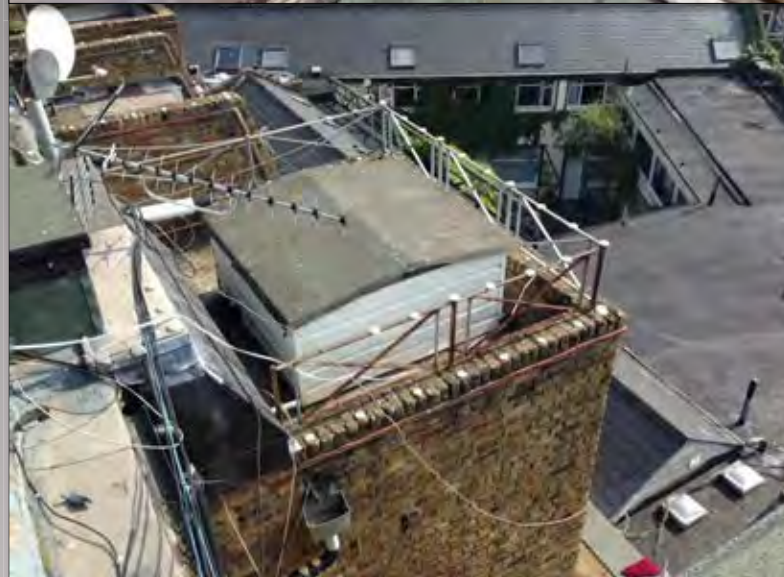
Les garde-corps et les rebords de la toiture de l'immeuble constituaient les lieux de repos en journée préférés par les pigeons (en haut à gauche). Tous ces endroits ont été traités avec des coupelles de 小島 *Bird Free* espacées de 25cm (ci-dessus à droite).

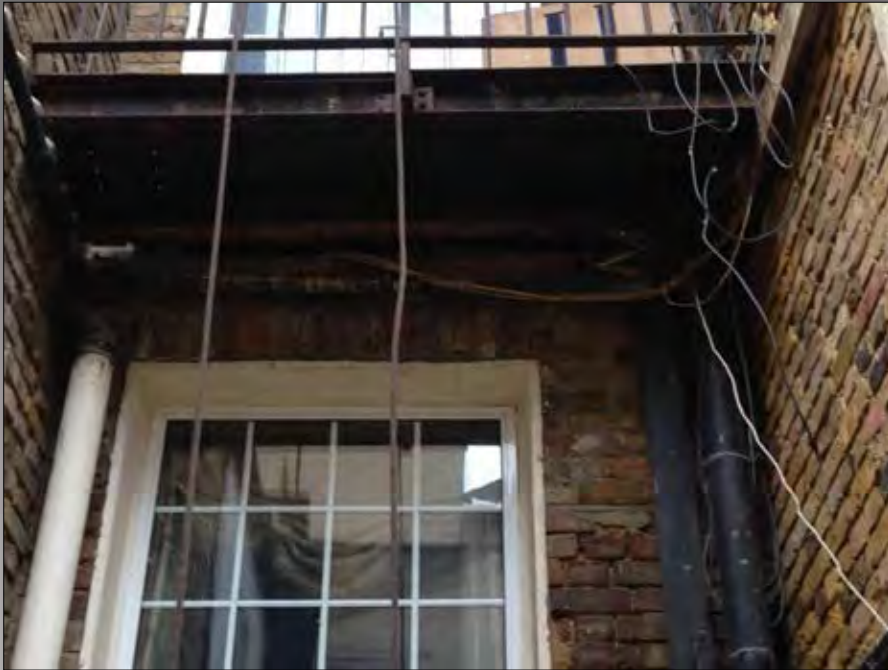
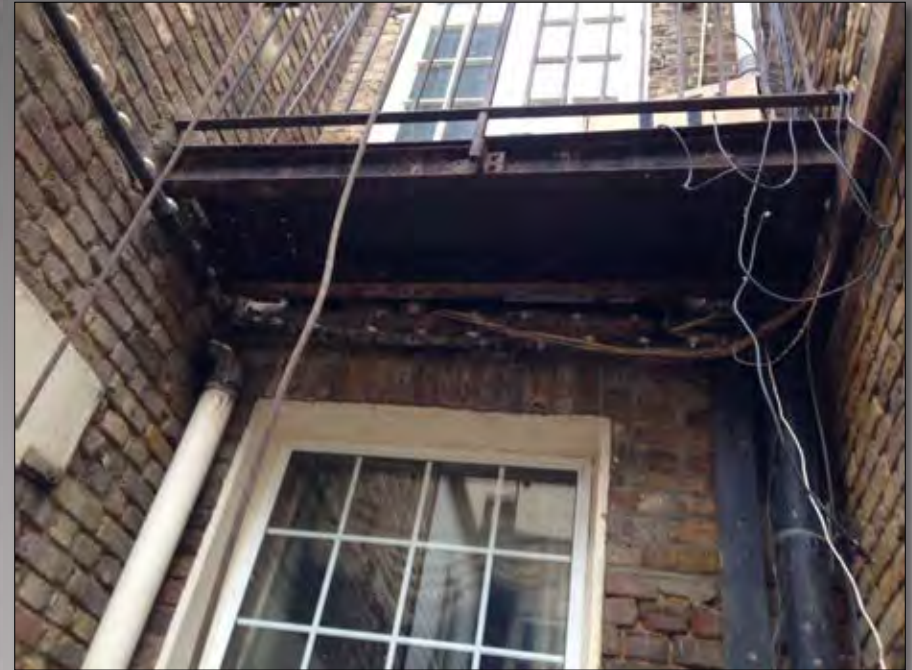
Au-dessous du balcon ci-dessus il y avait un trou dans le mur, à l'intérieur duquel les pigeons s'abritaient. Le trou a été bloqué avec deux briques traités avec 小島 *Bird Free* et les perchoirs de nuits au-dessous du balcon ont été traités avec des coupelles de 小島 *Bird Free* espacées de 20 cm (en haut à droite).

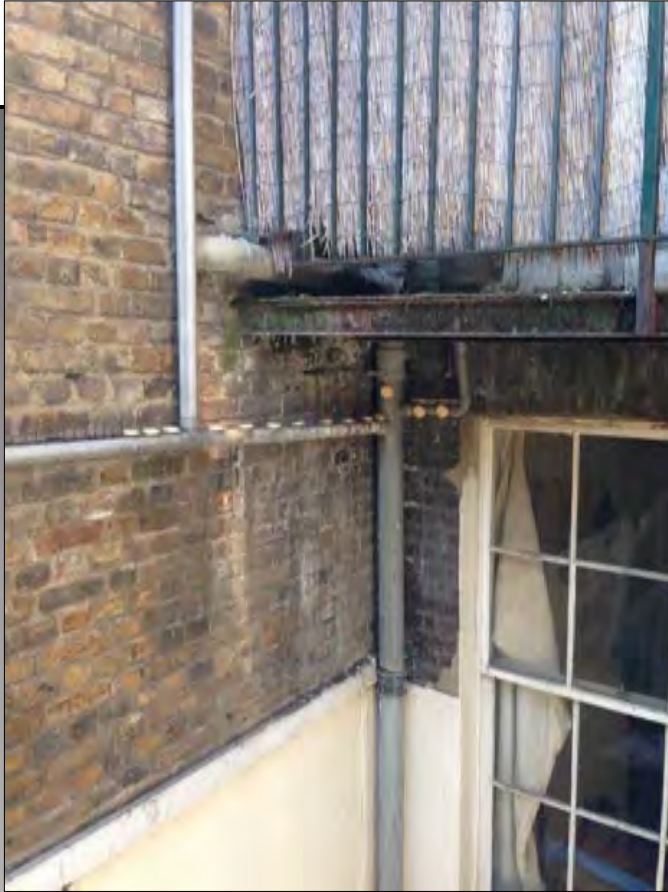
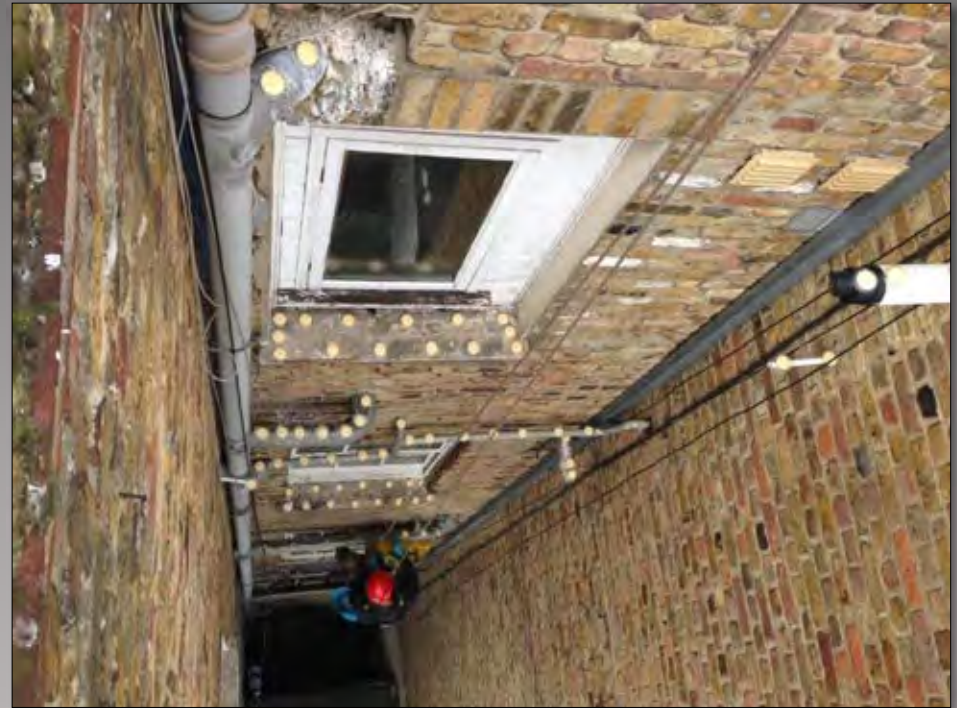
Tous les perchoirs de nuit en bas (conduites et corniches) ont été traités avec des coupelles de 小島 *Bird Free* espacées de 20 cm.

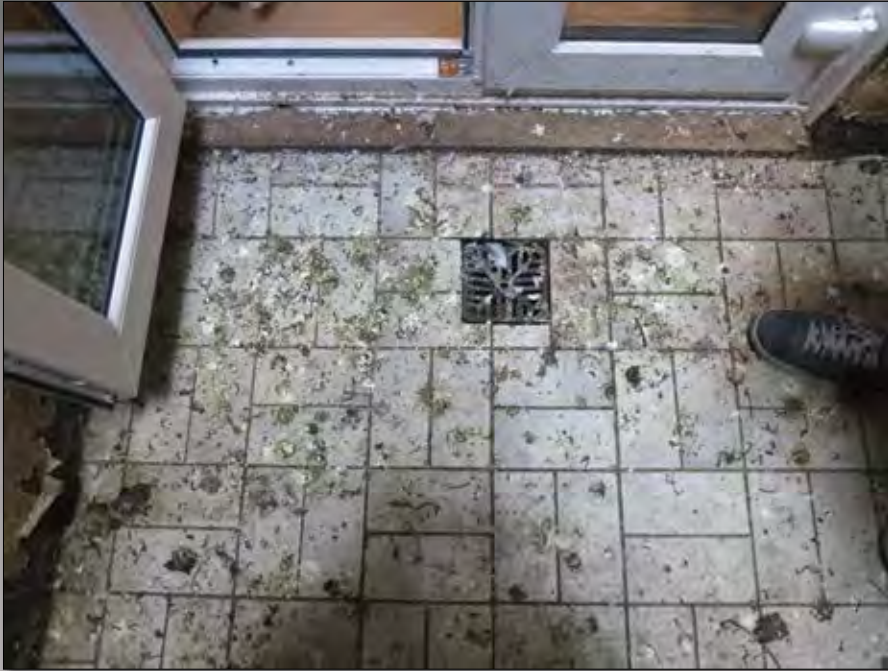
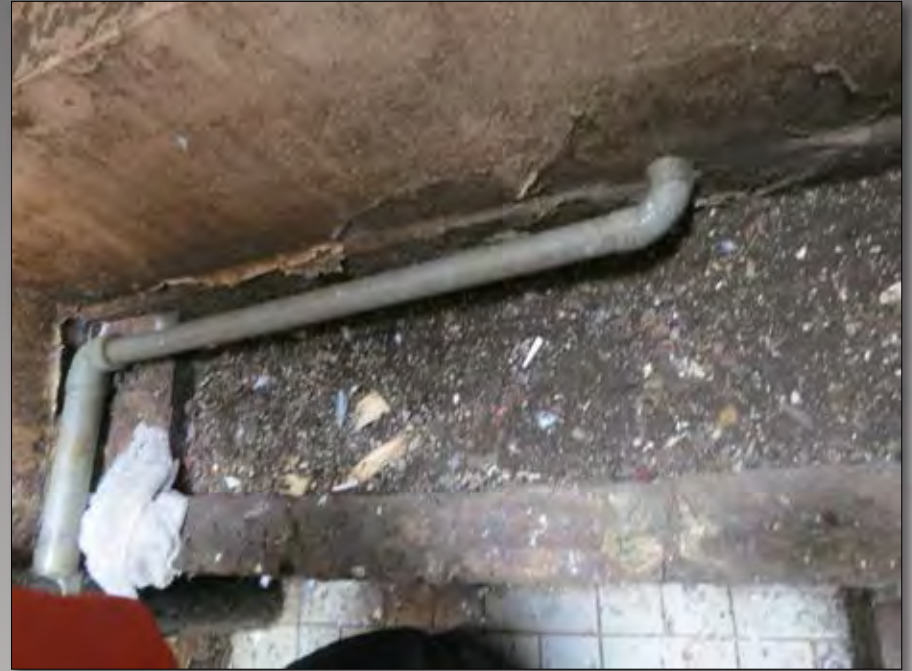
Des nids ont été retirés des cours au rez-de-chaussée, et des balcons en haut.
Dans une cour les pigeons nichaient par terre.

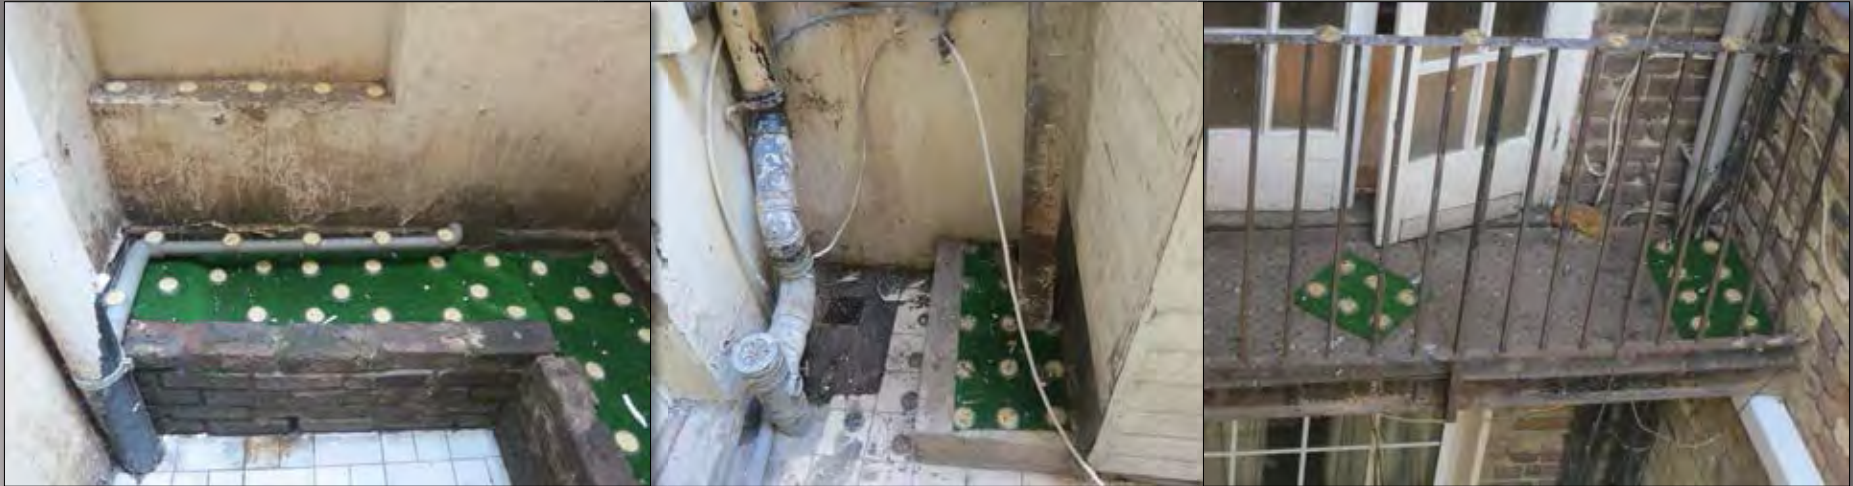
Tous les sites de nidification sur les cours et les balcons non utilisés ont été traités avec des coupelles de 小島 *Bird Free* fixées sur du gazon artificiel et espacées de 15 cm. Là où les nids avaient été retirés par terre, le gazon artificiel a été utilisé car il était impossible de fixer les coupelles à la terre avec silicone. Le client a confirmé que l'infestation a été éradiquée.

En milieu urbain, où il y a des zones abritées qui ne sont pas fréquentées par les humains, les pigeons ont tendance à nicher. Dans le cas de Danbury Street (p15 ci-dessous), les pigeons nichaient dans les cours sur le rez-de-chaussée et sur les balcons, car ceux-ci étaient inutilisés. La méthode de traitement des sites de nidification en ce cas est indiqué sur p22.
