小島 *Bird Free* est efficace sur de nombreuses espèces d'oiseaux: y compris les goélands. Ce guide explique comment installer 小島 *Bird Free* contre les pigeons. Si vous avez besoin des conseils pour l'utilisation de 小島 *Bird Free* contre d'autres espèces d'oiseaux, veuillez contacter : ian.smith@bird-free.com

Rapport sur l'application de 小島 *Bird Free* sur un perchoir de nuit à l'abri, Londres, le 22 Août 2013, et 18 Septembre 2013.

Rapport sur l'application de 小島 *Bird Free* sur le bâtiment du Centrum Onkologii, à Gliwice, en Pologne, le 10 Avril 2014.

Rapport sur l'application de 小島 *Bird Free* au niveau des cours à l'arrière du
24-32 Danbury Street, Londres, 29/30 Avril 2014.

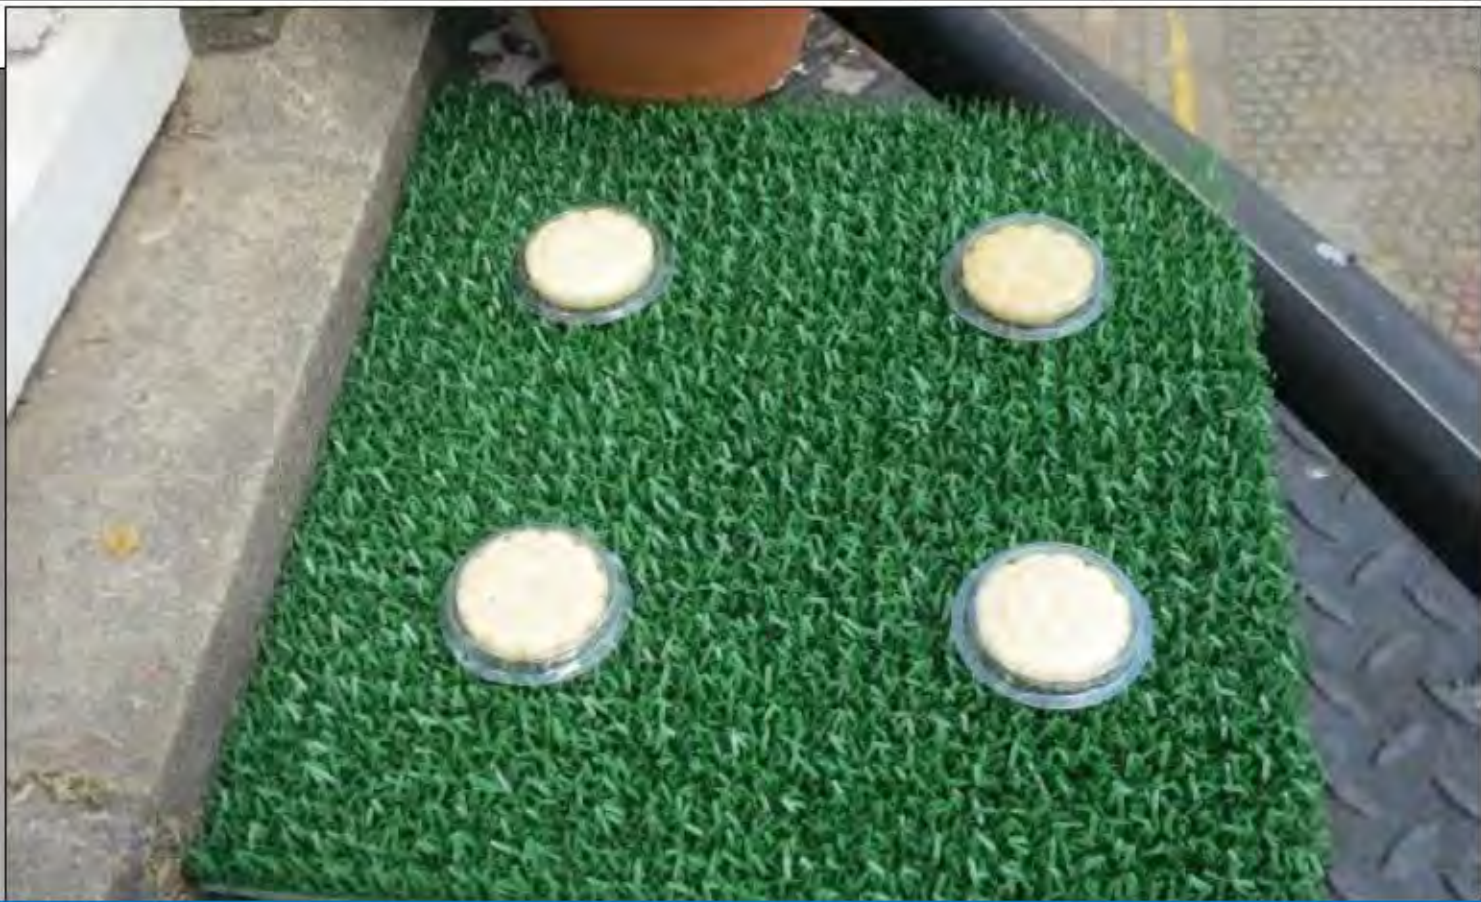
Site de nidification dans le coin d'un balcon traité avec 小島 *Bird Free*

Une fois que le nid a été retiré et le site nettoyé, fixez quatre coupelles espacées de 15cm en carré à l'endroit où se trouvait le nid. La photo ci-dessus montre le coin d'un balcon d'où un nid a été enlevé traité avec quatre coupelles de 小島 *Bird Free* fixées avec du silicone sur du gazon artificiel. Les avantages de cette méthode, qui s'est avérée très efficace, sont : 1) cela a l'air soigné; 2) une fois que les pigeons sont partis les opercules peuvent être replacés sur les coupelles et le gazon artificiel peut être stocké. Il peut ensuite être appliqué à nouveau si les pigeons reviennent.

Des pigeons qui nichent dans le coin d'un balcon est un problème commun. Dans ce cas, il ne suffit pas de traiter la balustrade du balcon. Le nid doit être retiré et quatre coupelles fixées dans un carré espacées de 15cm à l'emplacement du nid. Veuillez voir p23, ci-dessous.
